Comune di CESSALTO – TV

Piano per l'Eliminazione delle **Barriere Architettoniche**

2 - EDIFICI

Settembre 2019

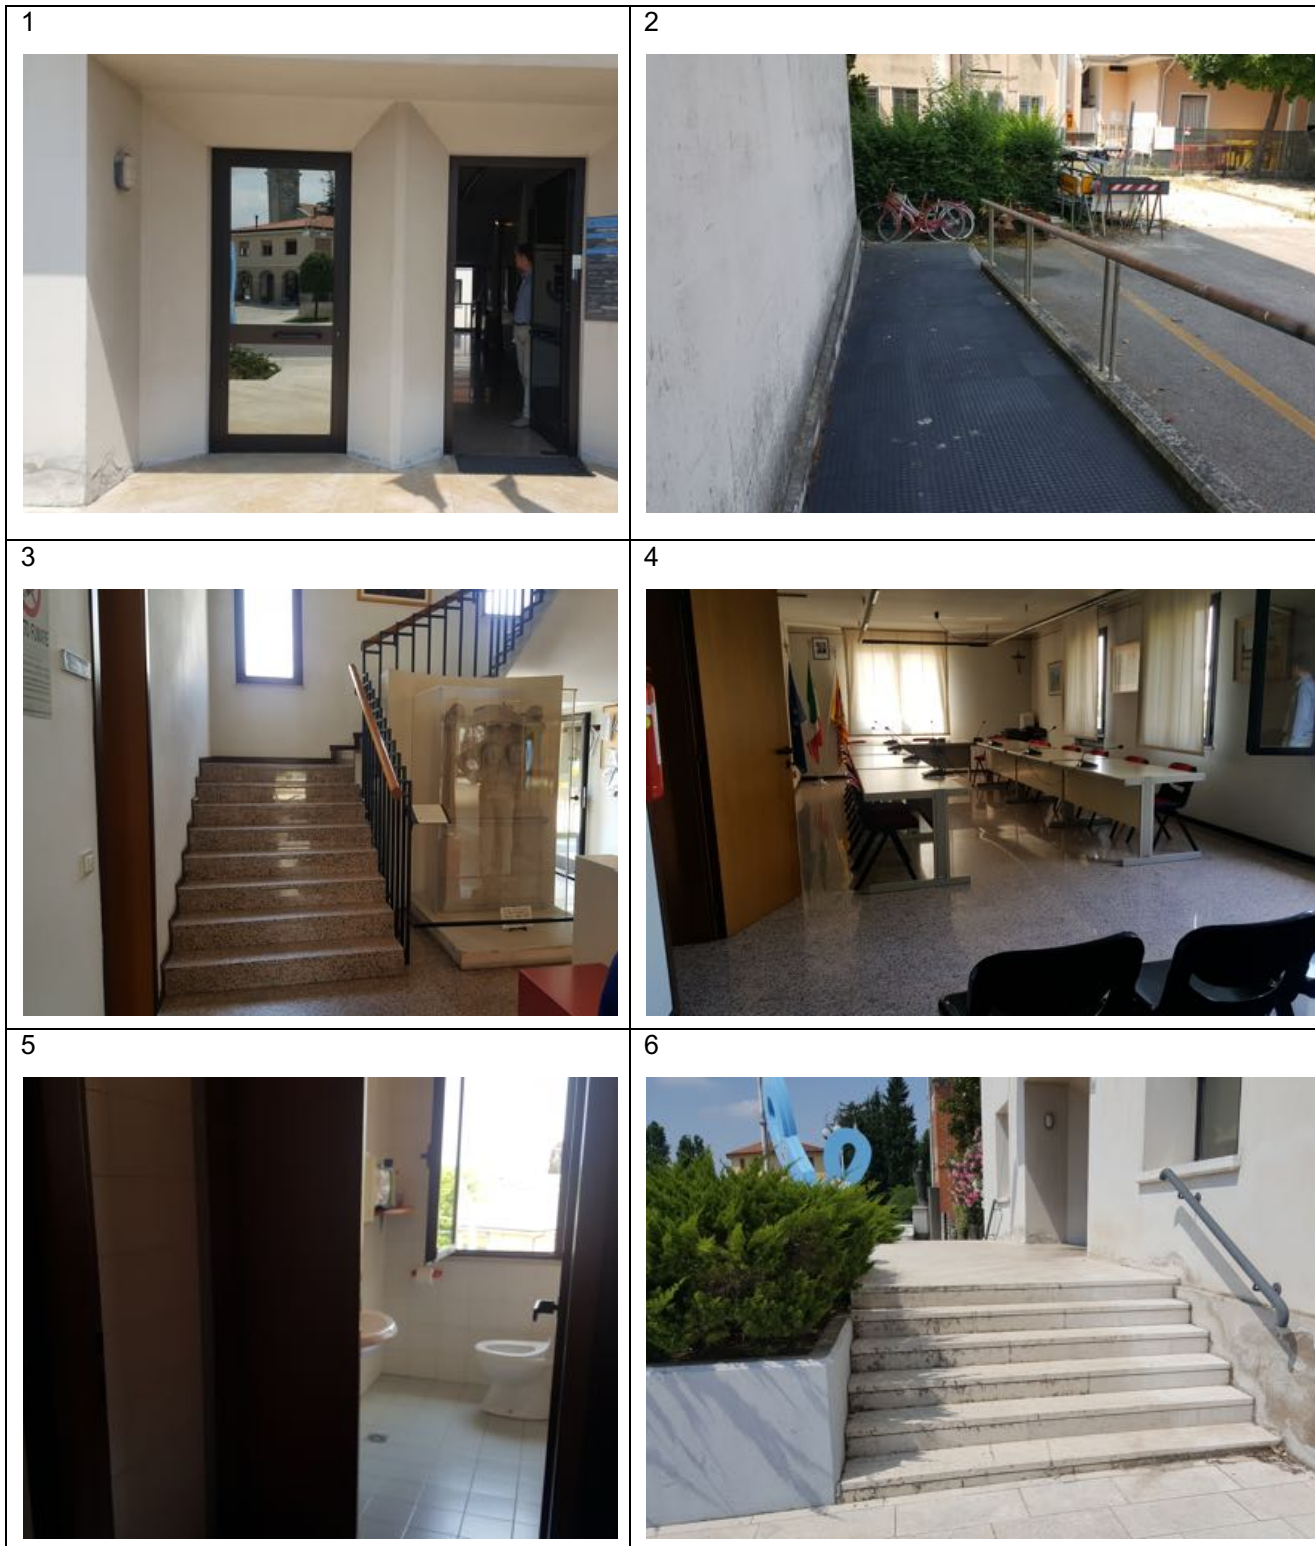
RIFERIMENTI FOTOGRAFICI

BARRIERA ARCH.	Descrizione	Tipo di intervento
ACCESSO EDIFICIO	L'apertura ad anta richiede uno sforzo	-Installare porta automatica
SERVIZIO IGIENICO	Assente	-Attrezzare il bagno del terzo piano, che presenta dimensioni adatte, con sanitari e falegnameria porta
COLLEGAMENTI VERTICALI	Assenza ascensore Scale senza antiscivolo	-Installare ascensore (il vano scala consente l'installazione dell'ascensore) -Inserire strisce antiscivolo
FRUIBILITA' INTERNA	-	
CORTILE/AREE ESTERNE	-	-
NOTE	La sala del Consiglio all'ultimo piano non è accessibile

Cod.	DESCRIZIONE (dove / tipo d'intervento)	u.m.	Quantità	Costo unit.	Costo tot.
F1	Vano scala / installazione ascensore (comprese opere murarie)	cad	1	€ 26.000,00	€ 26.000,00
E21	Porta ingresso esterna/ installazione meccanismo per apertura automatica porta	cad	1	€ 3.300,00	€ 3.300,00
F2	Servizio igienico p. terzo (se presente l'ascensore)/ modifica porta ingresso (85 cm luce netta minima, h maniglia 80 cm, apertura lato esterno; Largh. minima corridoio e passaggio 150 cm). Sostituzione sanitari (installaz. maniglione per trasferimento wc; rialzo h wc; lavabo senza colonna)	Cad	1	€ 3.000,00	€ 3.000,00

E13	Gradini della scala principale (anche nella scala esterna)/ applicazione di strisce cromatiche antiscivolo	m	70	€ 7,00	€ 490,00
					€ 32.790,00

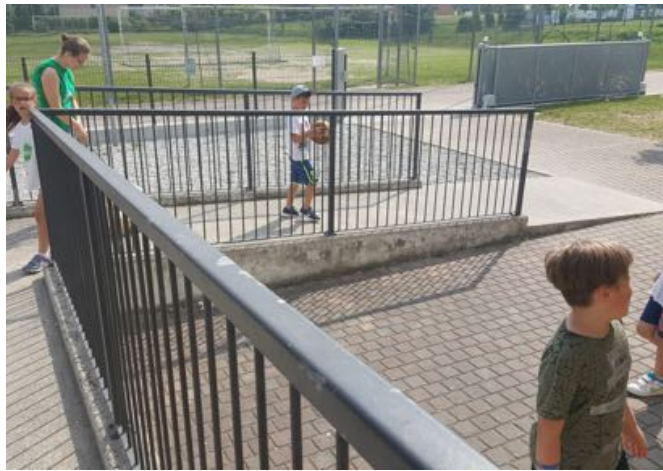
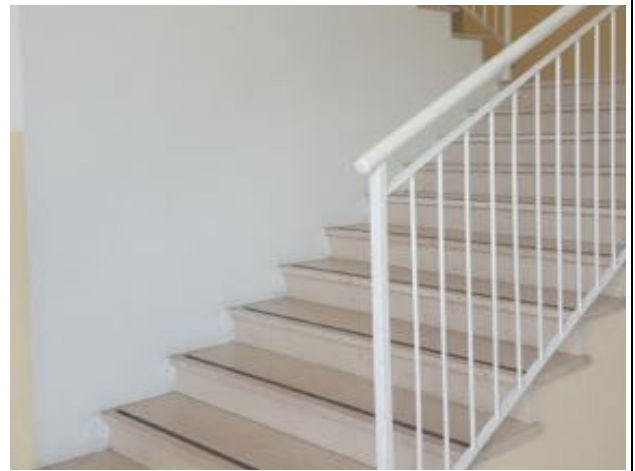
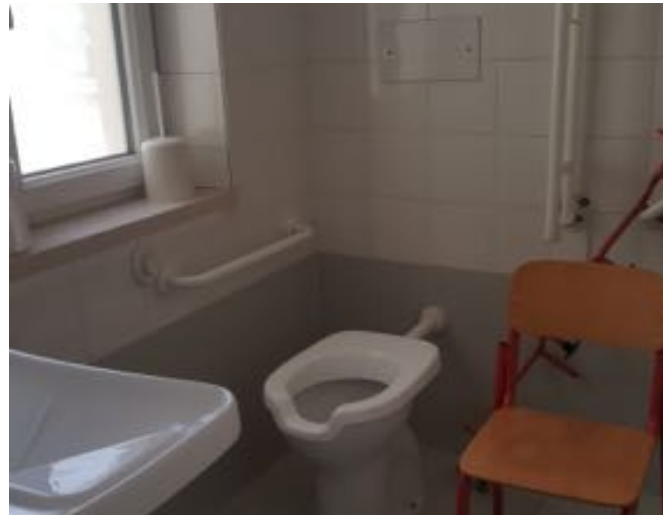
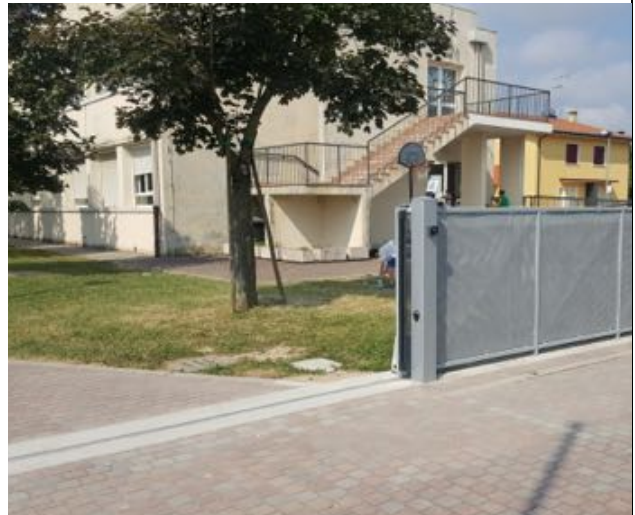
RIFERIMENTI FOTOGRAFICI

BARRIERA ARCH.	Descrizione	Tipo di intervento
ACCESSO EDIFICIO	Ingresso con rampa	-
SERVIZIO IGIENICO	A norma	-
COLLEGAMENTI VERTICALI	Ascensore a norma. Scale senza corrimano (lato muro) e senza striscie antiscivolo.	Inserire striscie antiscivolo Installare secondo corrimano lato muro.
FRUIBILITA' INTERNA	A norma	-
CORTILE/AREE ESTERNE	A norma	-
NOTE	-

Cod.	DESCRIZIONE (dove / tipo d'intervento)	u.m.	Quantità	Costo unit.	Costo tot.
E4	Vano scala / installazione corrimano per interni	m	12	€ 40,00	€ 480,00
E13	Vano scala e rampa ingresso / applicazione striscie cromatiche e antiscivolo	m	30	€ 7,00	€ 210,00
	SOMMA				€ 590,00

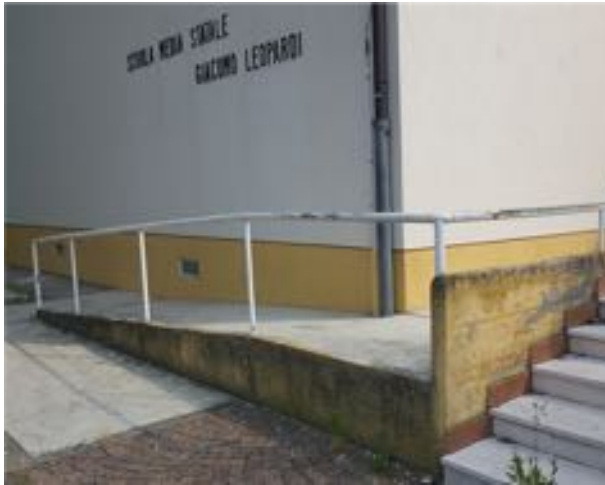
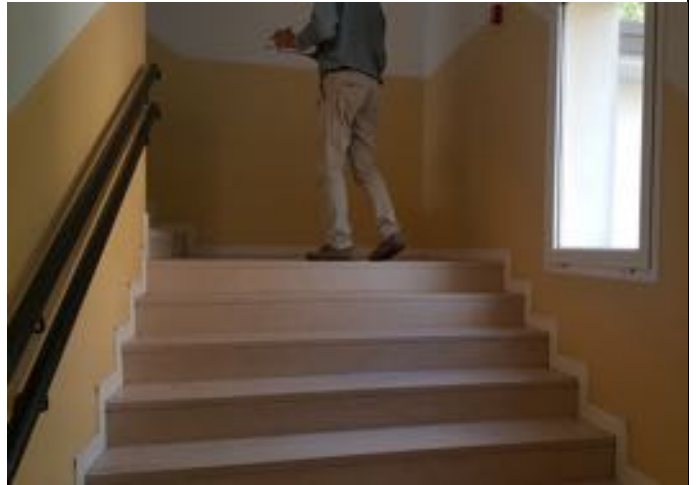
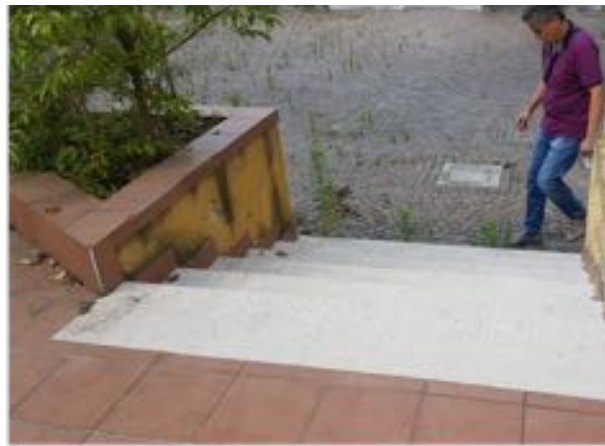
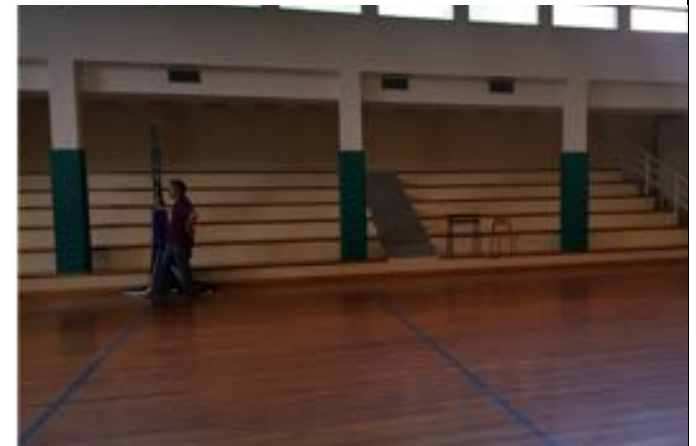
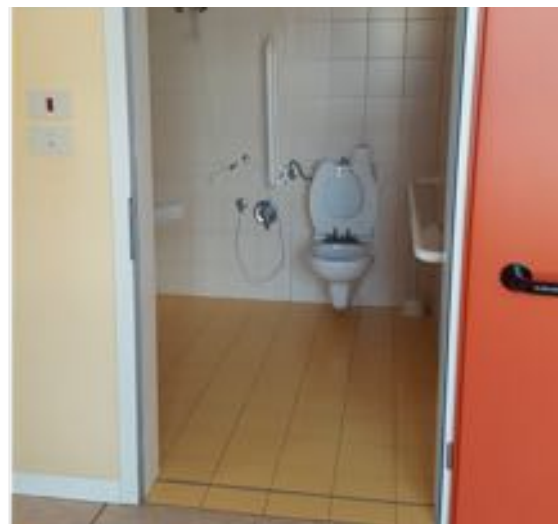
RIFERIMENTI FOTOGRAFICI

BARRIERA ARCH.	Descrizione	Tipo di intervento
ACCESSO EDIFICIO	-Ingresso con scalino della rampa spigoloso; - segnalata presenza ghiaccio ingresso esterno; -assenza corrimano	Arrotondare scalino della rampa e inserire corrimano.
SERVIZIO IGIENICO	A norma	-
COLLEGAMENTI VERTICALI	Ascensore a norma Assenza secondo corrimano e antiscivolo sul vano scala	-Inserire secondo corrimano -ripristinare l'antiscivolo
FRUIBILITA' INTERNA	-	
CORTILE/AREE ESTERNE	-	-
NOTE	- Ingresso alle palestre a norma

Cod.	DESCRIZIONE (dove / tipo d'intervento)	u.m.	Quantità	Costo unit.	Costo tot.
E4b	Scala esterna/ installazione corrimano in inox per esterno	m	6	€ 80,00	€ 480,00
E4	Vano scala interno/ installazione secondo corrimano lato muro	m	15	€ 40,00	€ 600,00
E13	Scale esterne e interne / applicazione elementi cromatici e antiscivolo sui gradini	m	40	€ 7,00	€ 280,00
	SOMMA				€ 1.360,00

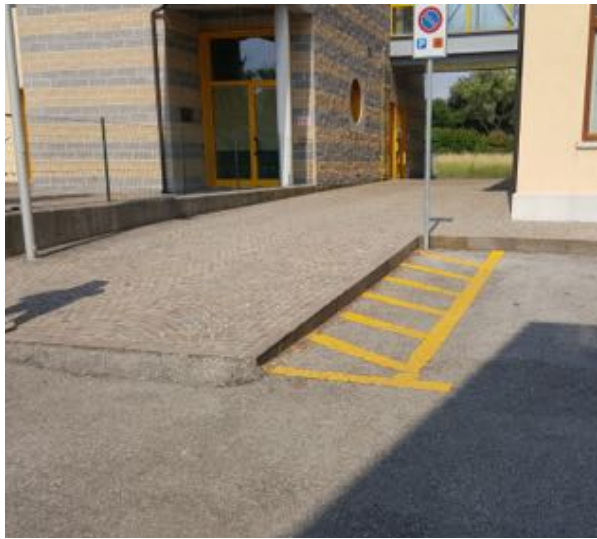
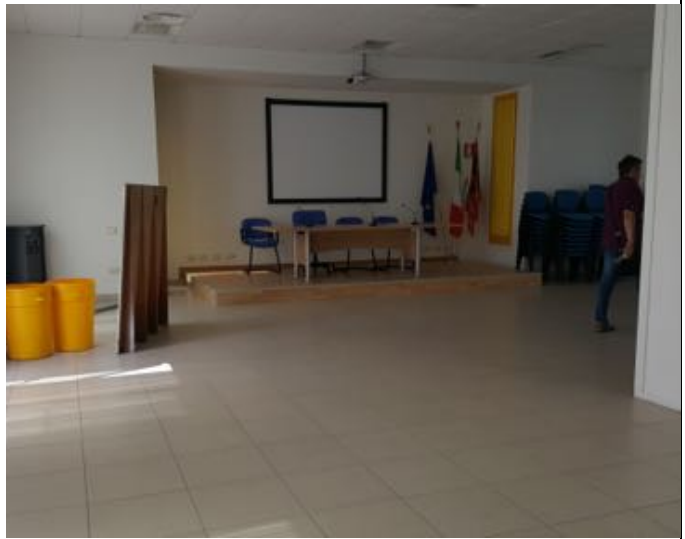
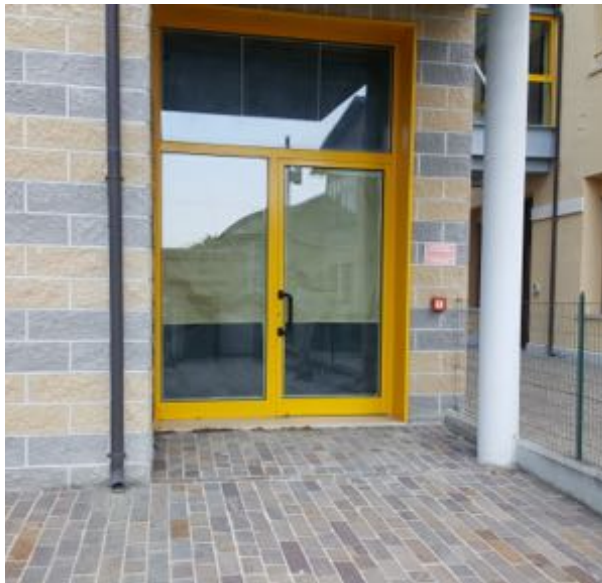
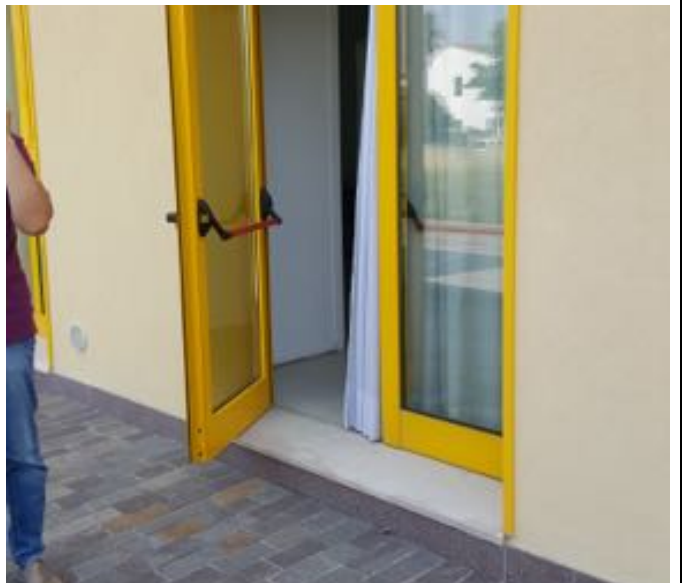
RIFERIMENTI FOTOGRAFICI

BARRIERA ARCH.	Descrizione	Tipo di intervento
ACCESSO EDIFICIO	Ingresso principale con scalino 3cm Uscita con scalino 12 cm	Installare scivolo lungh. 30 cm
SERVIZIO IGIENICO	A norma	-
COLLEGAMENTI VERTICALI	-	-
FRUIBILITA' INTERNA	-	-
CORTILE/AREE ESTERNE	-	-
NOTE	È una sede elettorale

Cod.	DESCRIZIONE (dove / tipo d'intervento)	u.m.	Quantità	Costo unit.	Costo tot.
E8b	Ingressi dall'esterno/ installazione scivolo per raccordo dislivello h3 cm	n	2	€ 250,00	€ 500,00
	SOMMA				€ 500,00

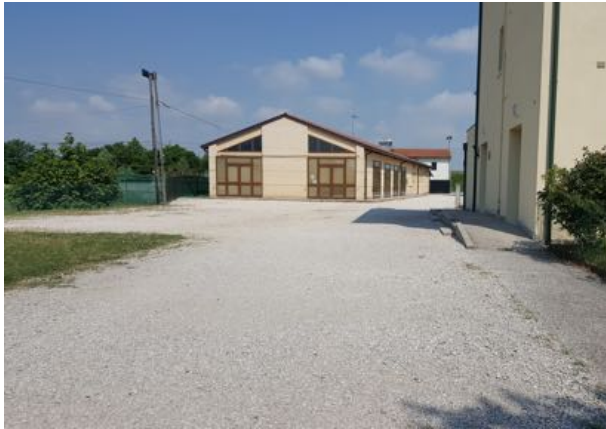
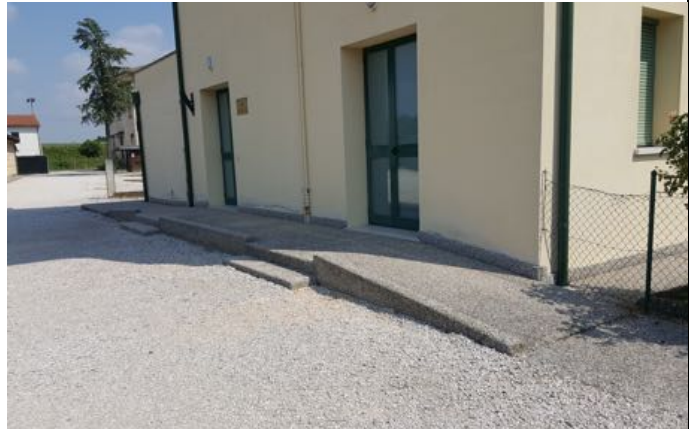
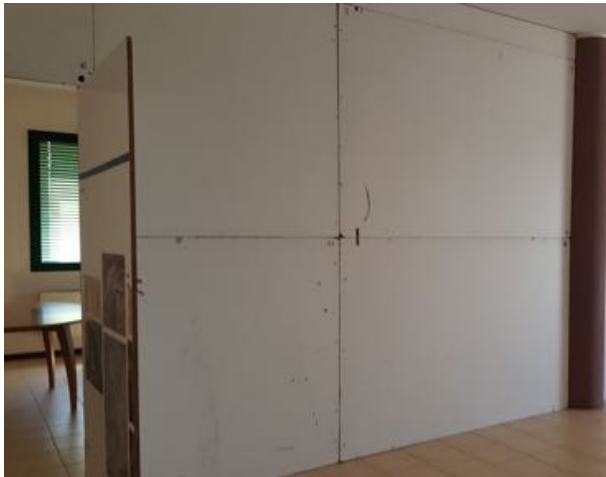
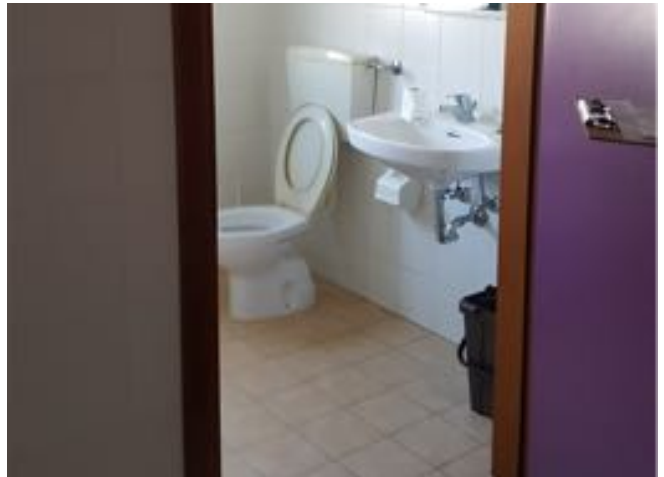
RIFERIMENTI FOTOGRAFICI

BARRIERA ARCH.	Descrizione	Tipo di intervento
ACCESSO EDIFICIO	Rampa senza corrimano	Installare corrimano
SERVIZIO IGIENICO	Assente	Attrezzare con sanitari
COLLEGAMENTI VERTICALI	-	-
FRUIBILITA' INTERNA	-	-
CORTILE/AREE ESTERNE	-	-
NOTE	È una sede elettorale

Cod.	DESCRIZIONE (dove / tipo d'intervento)	u.m.	Quantità	Costo unit.	Costo tot.
	Rampa esterna/ installazione corrimano inox	m	8	€ 80,00	€ 640,00
	Servizio igienico/ attrezzare con sanitari a norma, maniglione, modifica apertura porta	n	forfait	2.500,00	€ 2.500,00
	SOMMA				€ 3.140,00

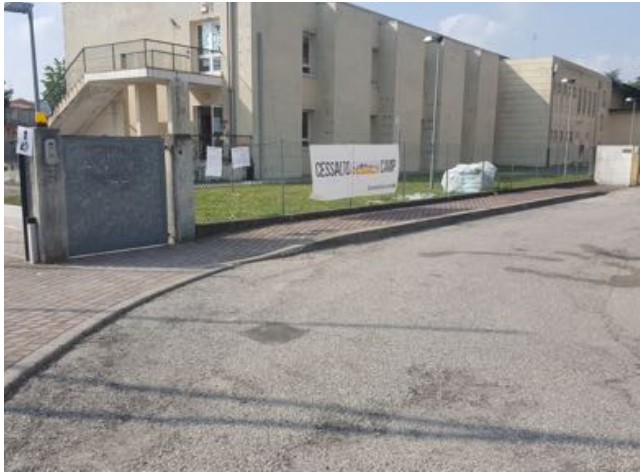
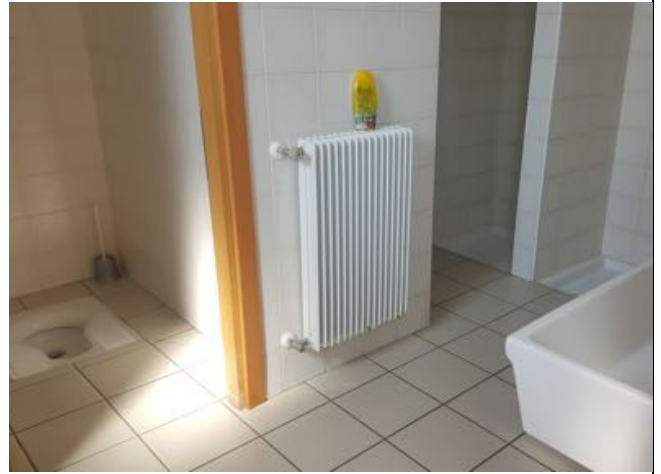
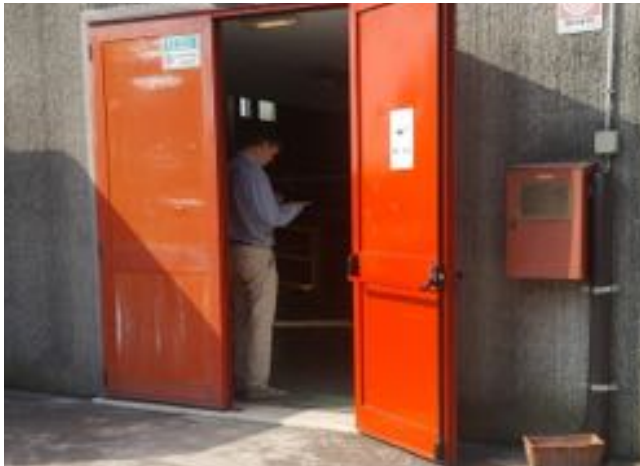
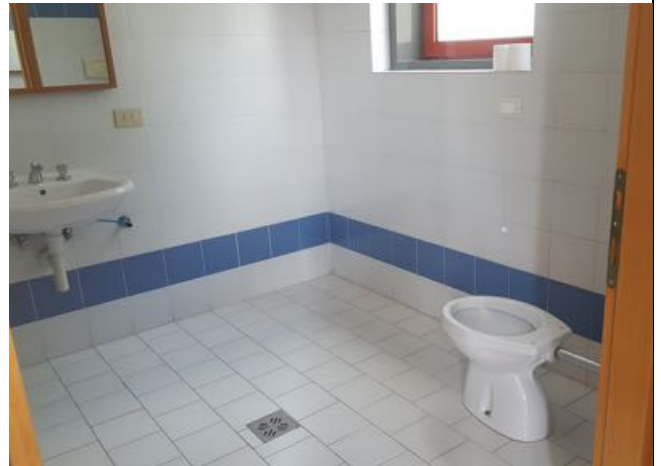
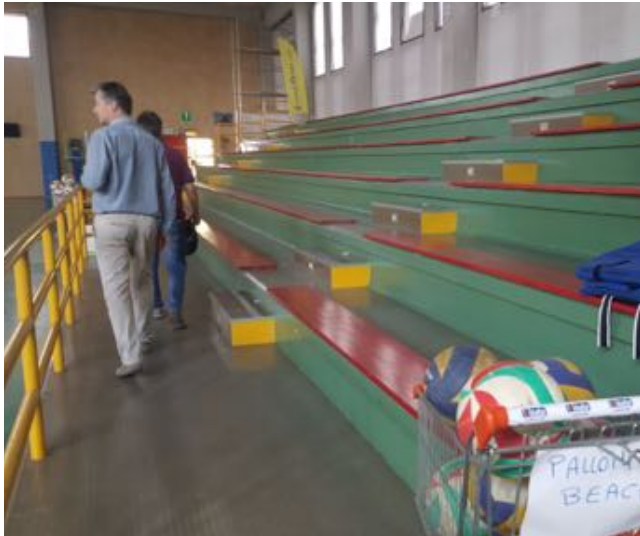
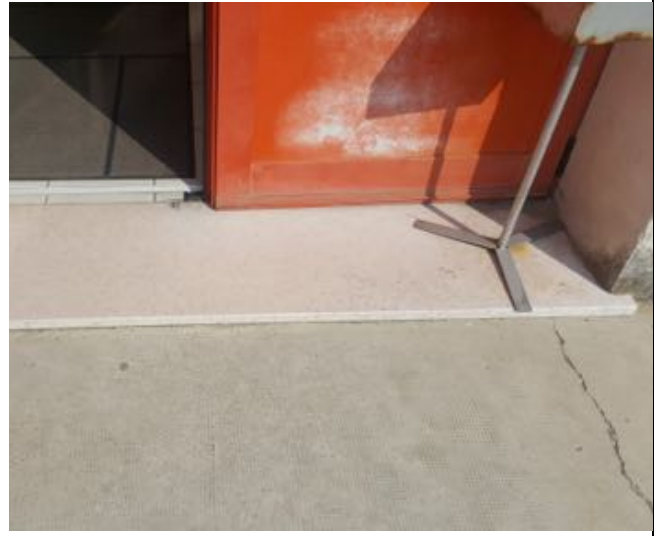
RIFERIMENTI FOTOGRAFICI

BARRIERA ARCH.	Descrizione	Tipo di intervento
ACCESSO EDIFICIO	Ingresso pubblico a norma Ingresso atleti con gradino 3cm Uscite sicurezza con gradino 3cm	-installazione scivoli di raccordo lungh. 30 cm
SERVIZIO IGIENICO	Servizi igienici disabili assente	-adattamento servizio igienico con installazione sanitari, maniglione, porta
COLLEGAMENTI VERTICALI	-	-
FRUIBILITA' INTERNA	Tribuna a norma	
CORTILE/AREE ESTERNE	-	-
NOTE	-

Cod.	DESCRIZIONE (dove / tipo d'intervento)	u.m.	Quantità	Costo unit.	Costo tot.
-	Servizio igienico con dimensioni a norma ma privo di sanitari e maniglione per traslazione/ installazione	1	forfait	€ 1.200,00	€ 1.200,00
E8b	Ingressi esterni/ installazione scivolo per dislivello h3 cm	n	2	€ 250,00	€ 500,00
	SOMMA				€ 1.700,00

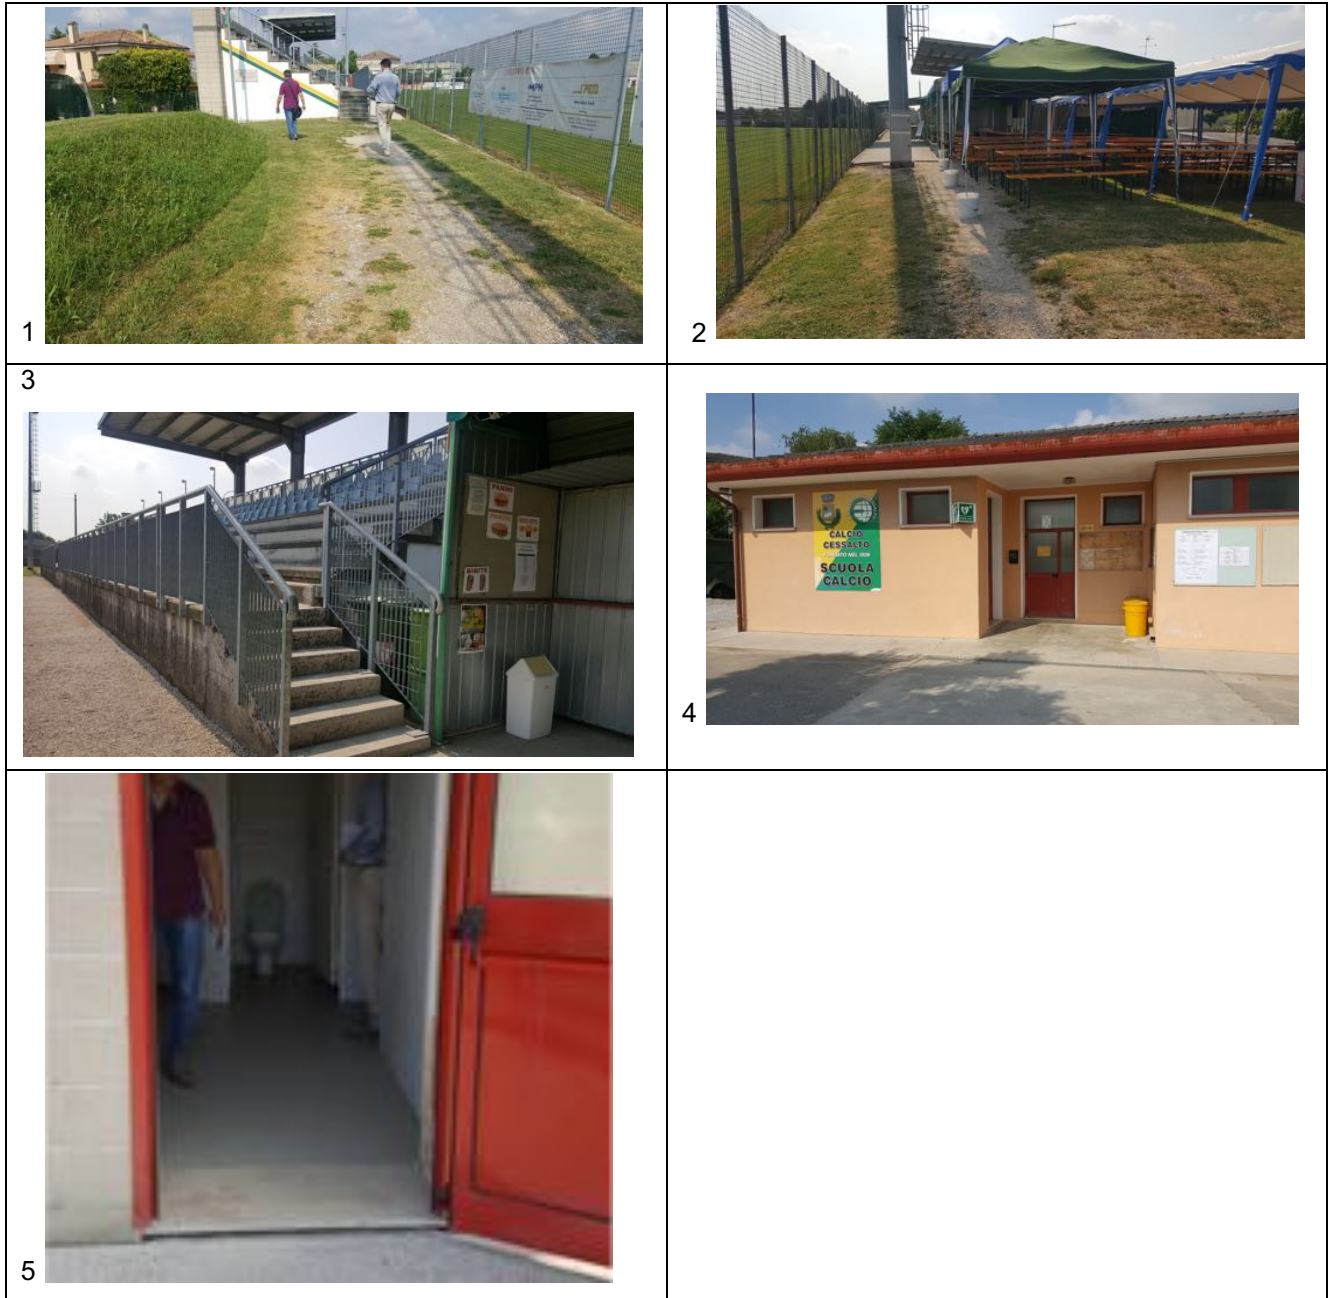
RIFERIMENTI FOTOGRAFICI

BARRIERA ARCH.	Descrizione	Tipo di intervento
ACCESSO EDIFICIO	Ingresso dalla strada non pavimentato	-Pavimentare ingresso
SERVIZIO IGIENICO	Bagno spettatori non accessibile	-Inserire scivolo e accorpare servizi igienici
COLLEGAMENTI VERTICALI	Tribuna non accessibile.	
FRUIBILITA' INTERNA	Zona bar parzialmente accessibile	-Pavimentare area
CORTILE/AREE ESTERNE	-	-
NOTE	-

Cod.	DESCRIZIONE (dove / tipo d'intervento)	u.m.	Quantità	Costo unit.	Costo tot.
B1	Percorsi esterni zona tribuna, ingresso spettatori, bar/ pavimentazione con betonelle a secco	mq	120	€ 83,00	€ 9.960,00
-	Servizio igienico spettatori / intervento di adeguamento	n	forfait	€ 2.500,00	€ 2.500,00
E6	Ingresso spogliatoi atleti/ installazione rampa h15 cm	n	1	€ 900,00	€ 900,00
	SOMMA				€ 13.360,00

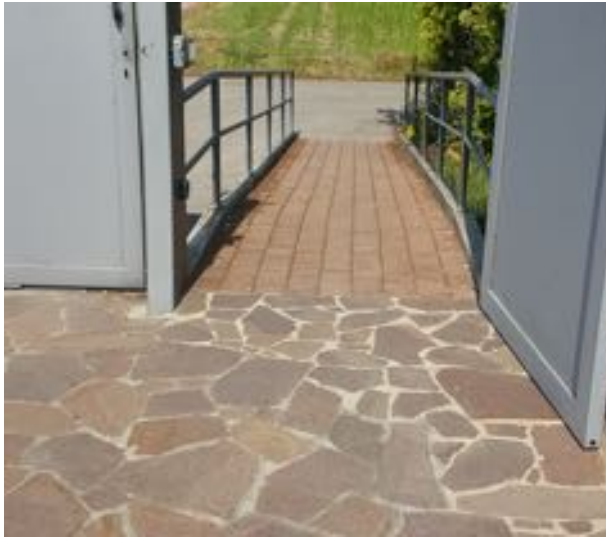
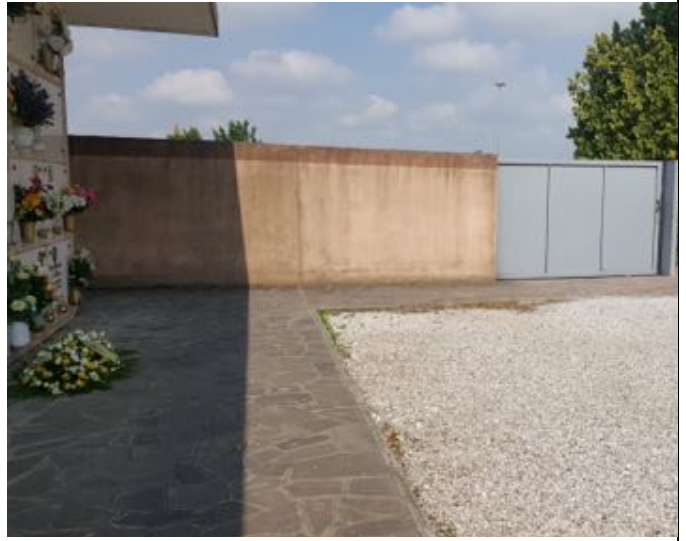
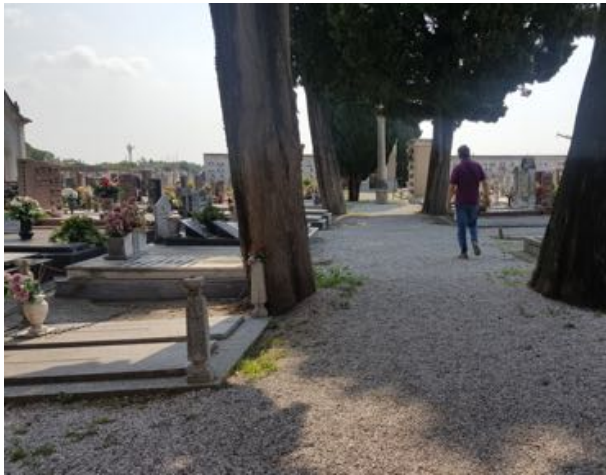
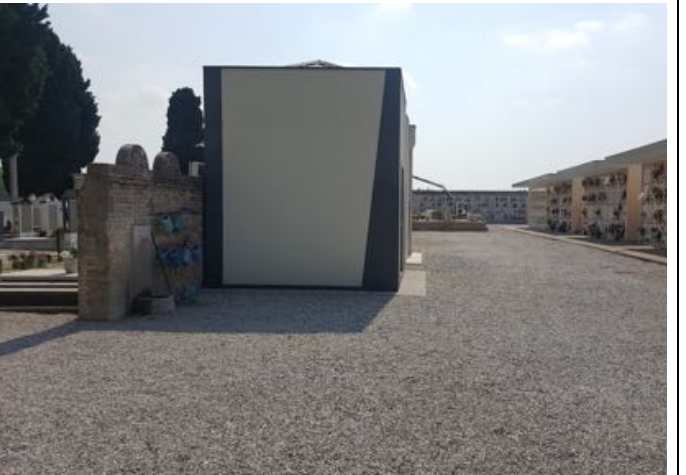
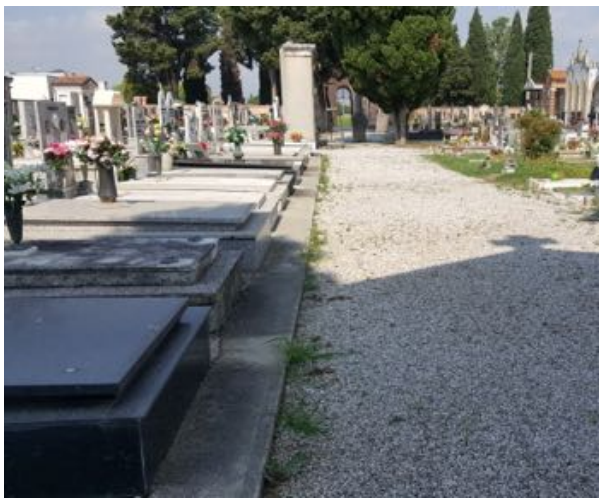
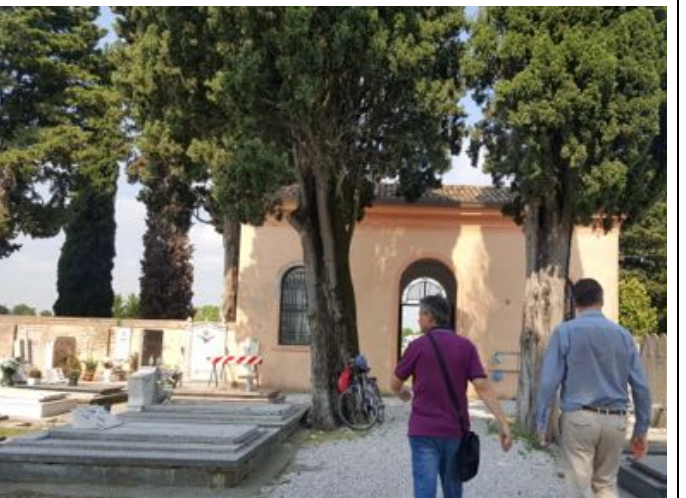
RIFERIMENTI FOTOGRAFICI

BARRIERA ARCH.	Descrizione	Tipo di intervento
ACCESSO EDIFICIO	Ingresso secondario con rampa.	-
SERVIZIO IGIENICO	Assente	-Inserire servizi igienici nel locale adiacente l'ingresso antico (ora adibito a magazzino)
COLLEGAMENTI VERTICALI	-	-
FRUIBILITA' INTERNA	Percorsi parte antica non accessibili.	-Pavimentare vialetto in ghiaia
CORTILE/AREE ESTERNE	-	-
NOTE	-

Cod.	DESCRIZIONE (dove / tipo d'intervento)	u.m.	Quantità	Costo unit.	Costo tot.
B1	Vialetto centrale in ghiaia/ pavimentazione in masselli	mq	70+2	€ 83,00	€ 11.620,00
-	Servizio igienico/ realizzazione nuovo servizio igienico	n	1	€ 6.000,00	€ 6.000,00
	SOMMA				€ 17.620,00

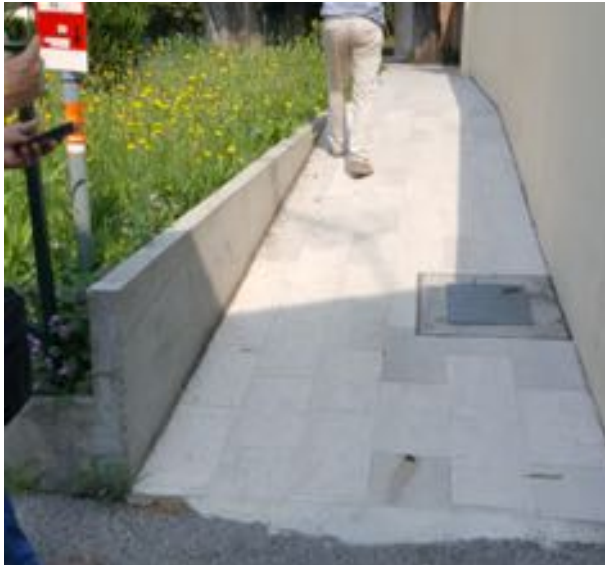
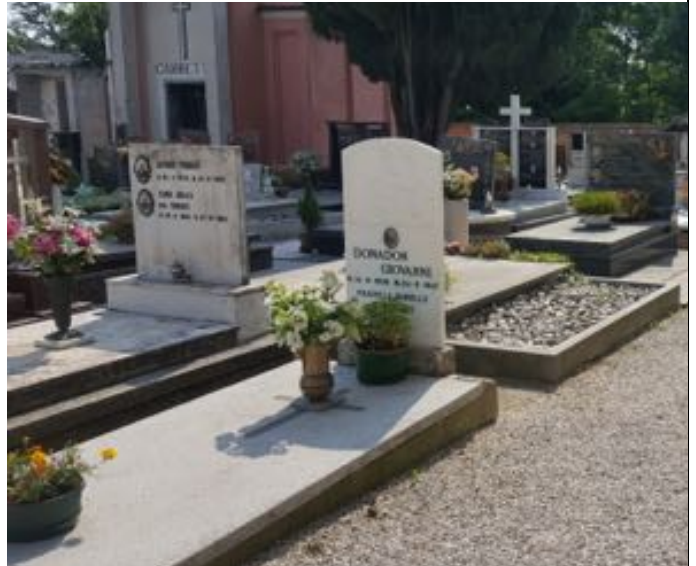
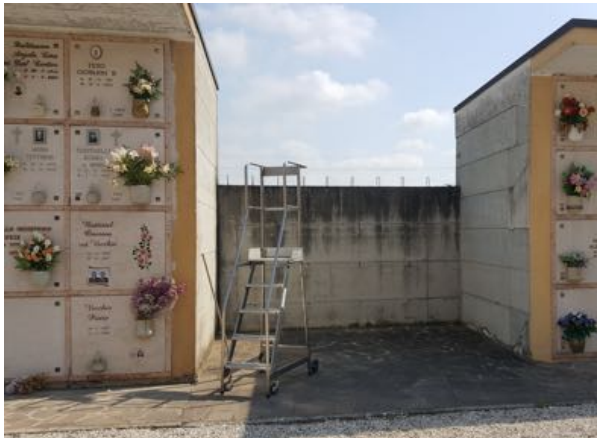
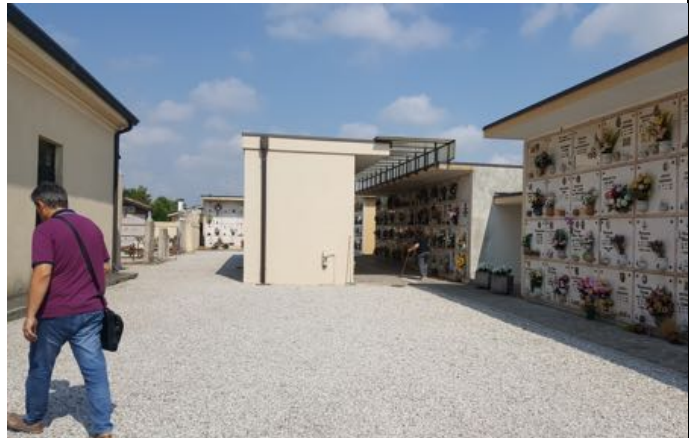
RIFERIMENTI FOTOGRAFICI

BARRIERA ARCH.	Descrizione	Tipo di intervento
ACCESSO EDIFICIO	Assenza corrimano nella rampa	Installare corrimano e segnale podotattile
SERVIZIO IGIENICO	Prevista la realizzazione con ampliamento colombari	-
COLLEGAMENTI VERTICALI	-	-
FRUIBILITA' INTERNA	Mancanza pavimentazione nei percorsi interni	Realizzazione percorso pavimentato con masselli
CORTILE/AREE ESTERNE	-	-
NOTE	-

Cod.	DESCRIZIONE (dove / tipo d'intervento)	u.m.	Quantità	Costo unit.	Costo tot.
E4b	Rampa esterna/ installazione corrimano inox	m	8	€ 80,00	€ 640,00
B1	Vialetto centrale in ghiaia/ pavimentazione in masselli	mq	50x2	€ 83,00	€ 8.300,00
C2	Rampa e ingresso/ installaz. segnali podotattili	m	6	€ 50,00	€ 300,00
	SOMMA				€ 9.240,00

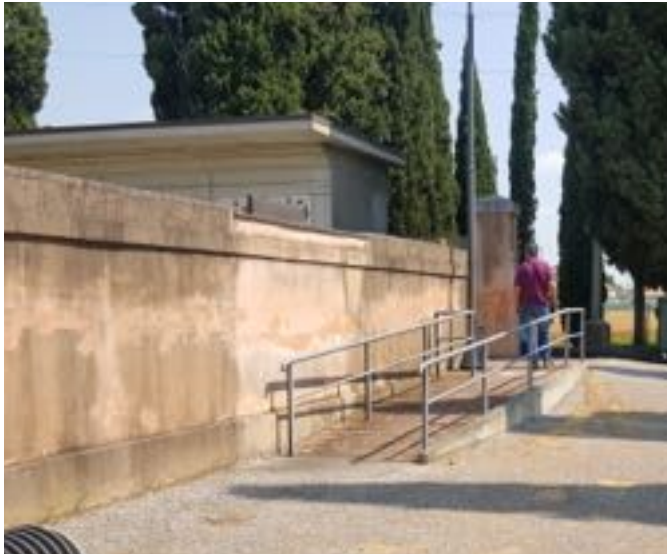
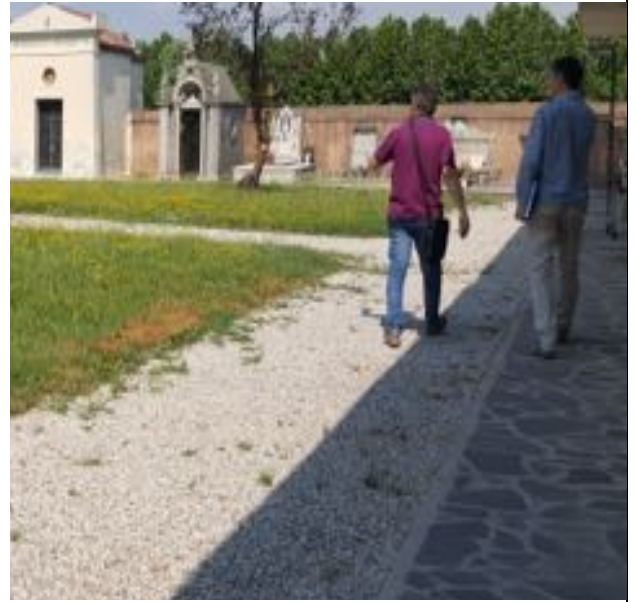
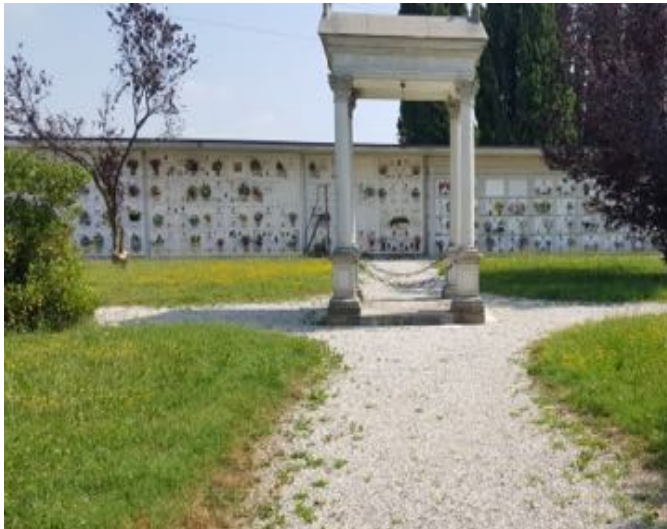
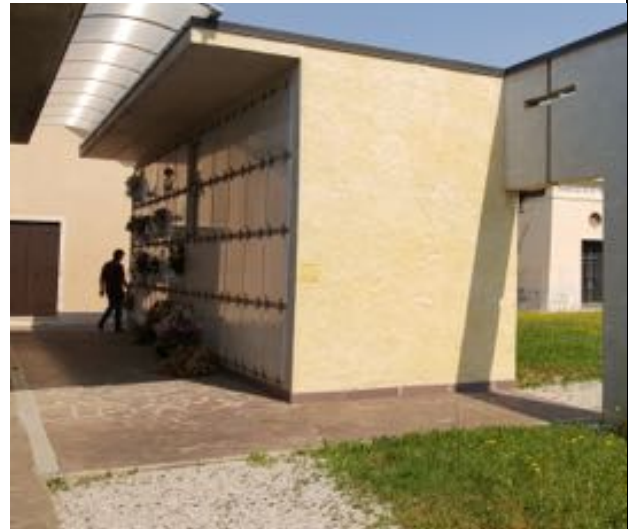
RIFERIMENTI FOTOGRAFICI

BARRIERA ARCH.	Descrizione	Tipo di intervento
ACCESSO EDIFICIO	A norma pavimentato con rampa	Realizzazione parcheggio riservato (prevista realizz. nuovi parcheggi)
SERVIZIO IGIENICO	Assente	Realizzazione servizi igienici
COLLEGAMENTI VERTICALI	-	-
FRUIBILITA' INTERNA	Pavimentazione perimetrali in corrispondenza dei colombari	Pavimentazione vialetto in ghiaia
CORTILE/AREE ESTERNE	-	-
NOTE	-	-

Cod.	DESCRIZIONE (dove / tipo d'intervento)	u.m.	Quantità	Costo unit.	Costo tot.
-	Realizzazione servizi igienici	n	forfait	€ 7.000,00	€ 7.000,00
B1	Vialetti interni/ pavimentazione in masselli	mq	25x2	€ 83,00	€ 4.150,00
	SOMMA				€ 11.150,00
